大家様必見！

現状復旧作業にてシンク扉の下側このように水分でボロボロになっている現場ありますが弊社では、下記画像の様に修繕いたします。

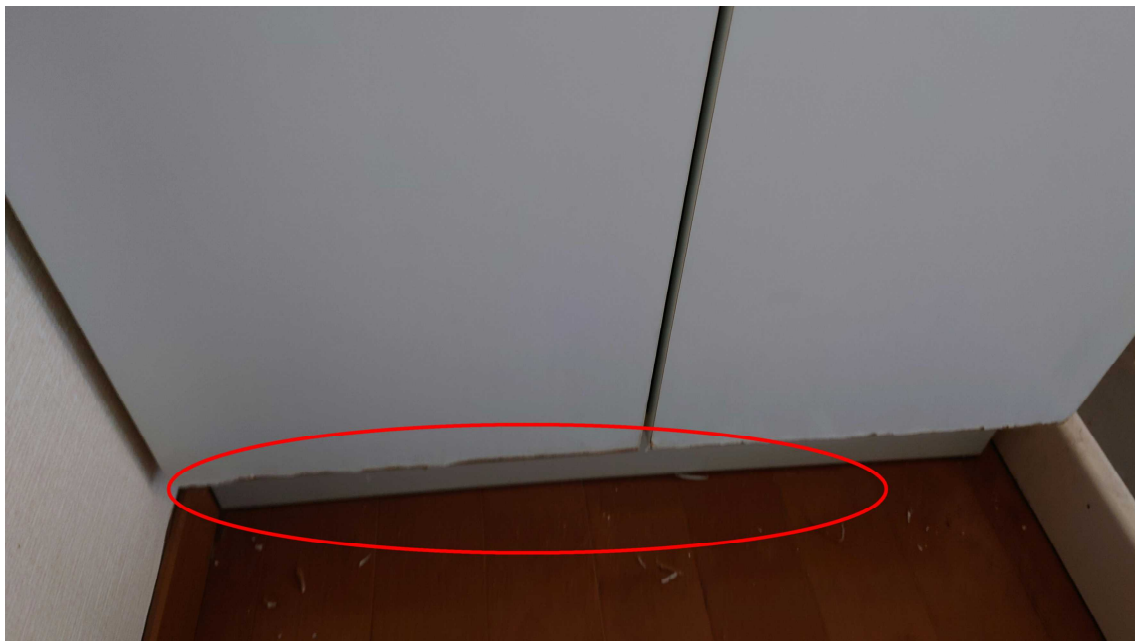
修繕前

最近の什器は圧縮合板にて制作されており、水分含むと膨れ上がり合板そのものが崩れてきます、やはり水回りは見た目も大事ですので、細かく修繕する事で入居率も上がると思います。
